# STAVITEL

08/2017

## Výměna konstrukcí U ŘADOVÉHO DOMU

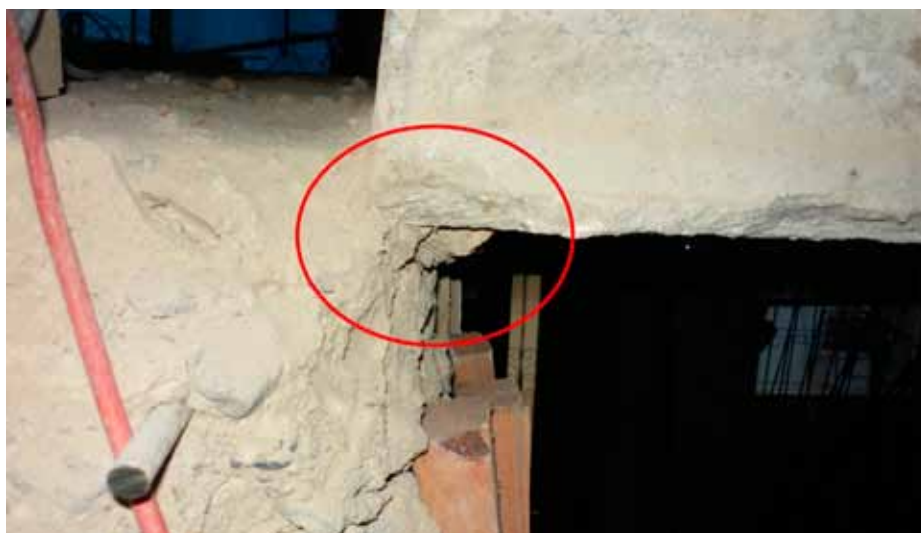
Zásadním problémem obnovy domu ze 70. let minulého století bylo špatné provedení stavby. Řadové domy totiž byly postaveny z předpjatých spirall panelů, uložených na cihelné zdivo a statik konstatoval havarijní stav uložení několika panelů. V podstatě bylo velké štěstí, že dosud nedošlo k jejich zhroucení.

Havarijní stav předpjatých spirall panelů, uložených na cihelné zdivo

Směr přestavby určily jasně vymezené hranice společně se zadáním investora. Pro navýšení obytné plochy jsme využili k bydlení i suterén napojený na zahradu. Velmi nízké světlé výšky podlaží nás motivovaly provzdušnit dispozici otevřením jídelny přes dvě patra. Kompletní výměna stropů, kterou vyvolal havarijní stav konstrukcí, nebyla původně v plánu. Neočekávaný vývoj návrhu by se dal shrnout do sloví: od rekonstrukce k novostavbě. To vyžadovalo i zásahy do prováděcího projektu, pružnost stavební firmy a dokonalou komunikaci ze strany technického dozoru. To vše fungovalo tak, že výsledek naprosto splnil naše původní představy o výsledku.

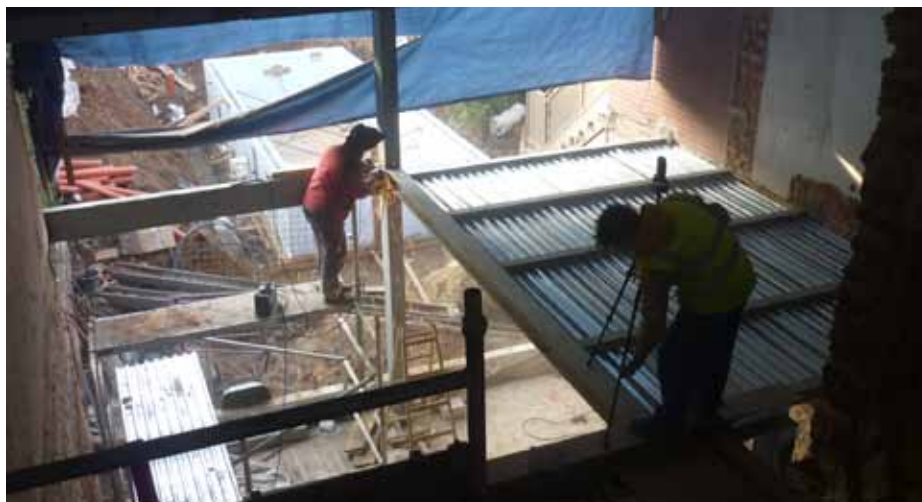
Ocelové nosníky a sloupy se usazovaly ručně za pomoci kladek a lan, popřípadě lešení
